Medidas de Contenção de Voçoroca no Assentamento Contestado

Resumo

Contexto

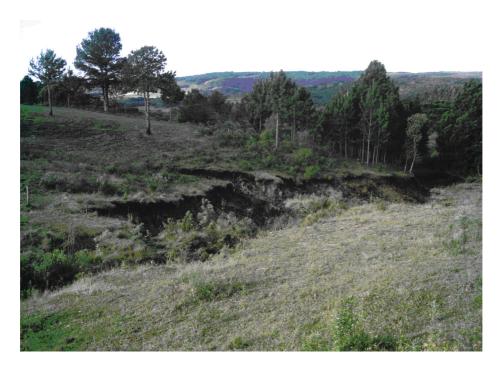
Após a ocorrência da erosão a família relatou o fato para a Escola Latino Americana de Agroecologia - ELAA, sendo que a maior preocupação era a rapidez com que a mesma se alastrava podendo atingir as instalações físicas da família. Tendo conhecimento do fato à turma Resistência Camponesa da ELAA visitou a área atingida e percebeu que era necessário adotar medidas imediatas de contenção. (Figura 1).

FIGURA 1. Visão geral da voçoroca. Fonte: Turma Resistência Camponesa, 2008.

Medição da área: para medir a área foi utilizado uma corda de 30 m e uma trena necessitando um tempo de 2 horas e o envolvimento de 4 pessoas. A sistematização dos dados aconteceu com caneta, papel e calculadora. As medições aconteceram na área total do espaço onde se localiza a voçoroca, dentro da voçoroca o comprimento, largura e profundidade. A voçoroca apresentou um comprimento de 120 m, e a largura variando até 11 m e com uma profundidade de até 3 m.

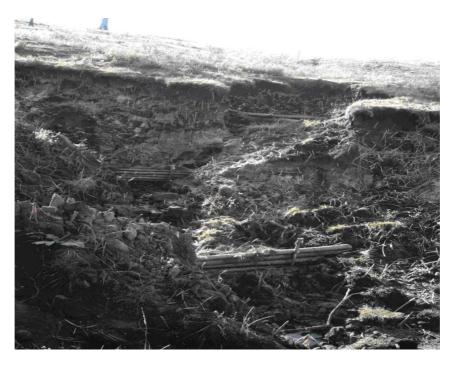
FIGURA 2. Construção das paliçadas e plantio de napier. Fonte: Turma Resistência Camponesa, 2008.

Paliçadas: foram construídas com troncos de *Pinus spp* um sobre os outros, na transversal do leito da voçoroca, sendo encaixados nos barrancos e escorados em estacas no lado de baixo para uma maior fixação. No lado de cima foi colocado os galhos dos *Pinus spp*, para diminuir a velocidade da água. Cada paliçada teve um numero de 6 a 8 troncos. Para a realização das sete paliçadas foi preciso um número de 9 pessoas que se dividiram e realizaram as seguintes atividades: escavar e preparar o local onde foram realizadas as paliçadas, corte dos troncos, carregamento dos troncos e galhos até o local. As ferramentas utilizadas foram: enxada, pá de corte e machado. O tempo gasto para a construção foi de dois dias envolvendo um número de 9 pessoas. (Figura 2).

Plantio de capim Napier: realizou-se o plantio por estaquia ao longo de todo o canal aberto, para fixar melhor os agregados de solo, evitando seu escorrimento com as águas das chuvas. As estacas foram plantadas com uma distância de 0,5 × 0,5 m. Neste processo foram envolvidas 9 pessoas. (Figura 2).

A construção de 07 paliçadas que está acumulando solo e matéria orgânica proveniente das áreas de desmoronamento, reduzindo o avanço da erosão;
